Montfroc, Drôme, Auvergne-Rhône-Alpes

Eglise Saint-Clair de Montfroc

Le diagnostic a mêlé étude historique, archéologie du bâti et sondages sédimentaires. Il a permis d'étoffer la chronologie du lieu et d'enrichir les connaissances autour de ce site religieux modeste mais remarquable dont tous les aménagements ont jusqu'à présent échappé à l'archéologie.

Martin, 2017 : Martin G. *Montfroc (Drôme), Eglise Saint-Clair de Montfroc*, Rapport de diagnostic. Bron : Inrap ARA, 2018, p.

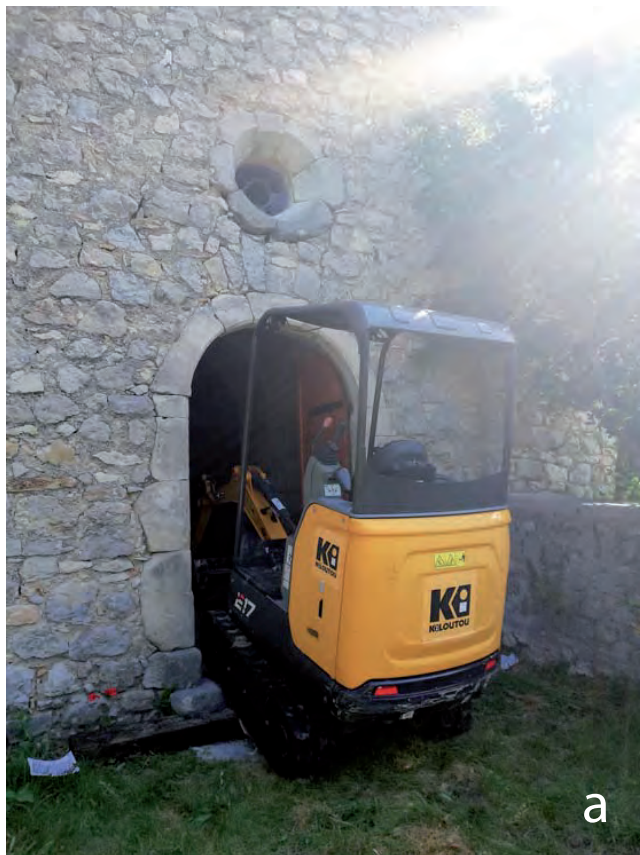
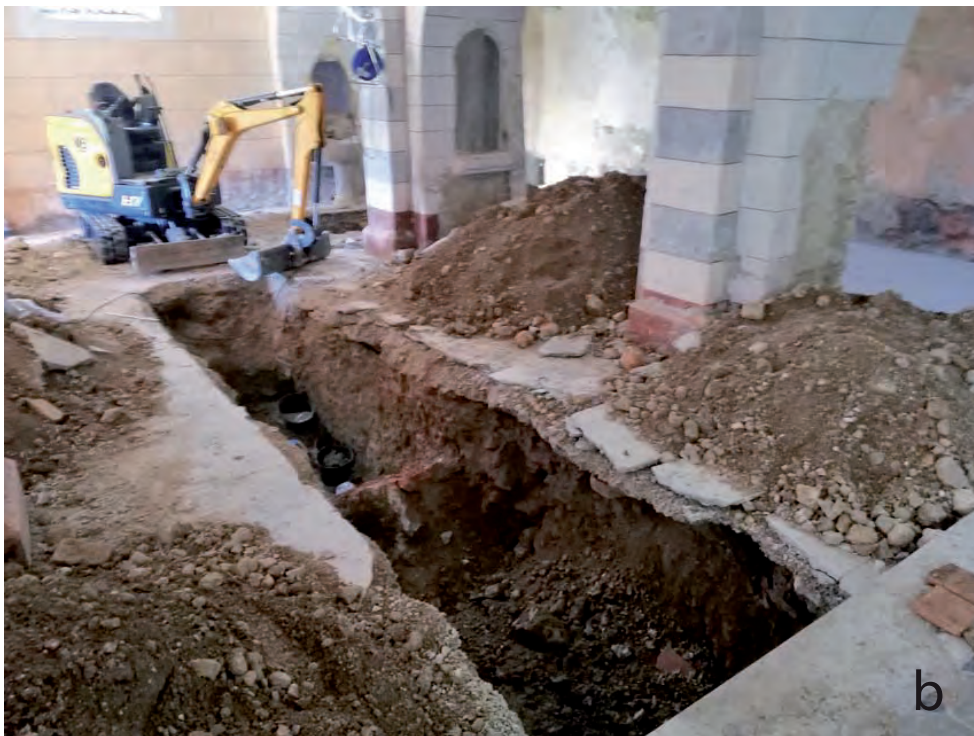
Fig. 7 : (a) vue d'un accès sur site délicat avec la pelle mécanique, (b) vue générale du sondage 1 en cours de fouille et des difficultés de stockage de part et d'autre du sondage entre les piliers de la nef.

Des contraintes spatiales fortes pour la réalisation de ce diagnostic ont été induites par différents facteurs (fig.7).

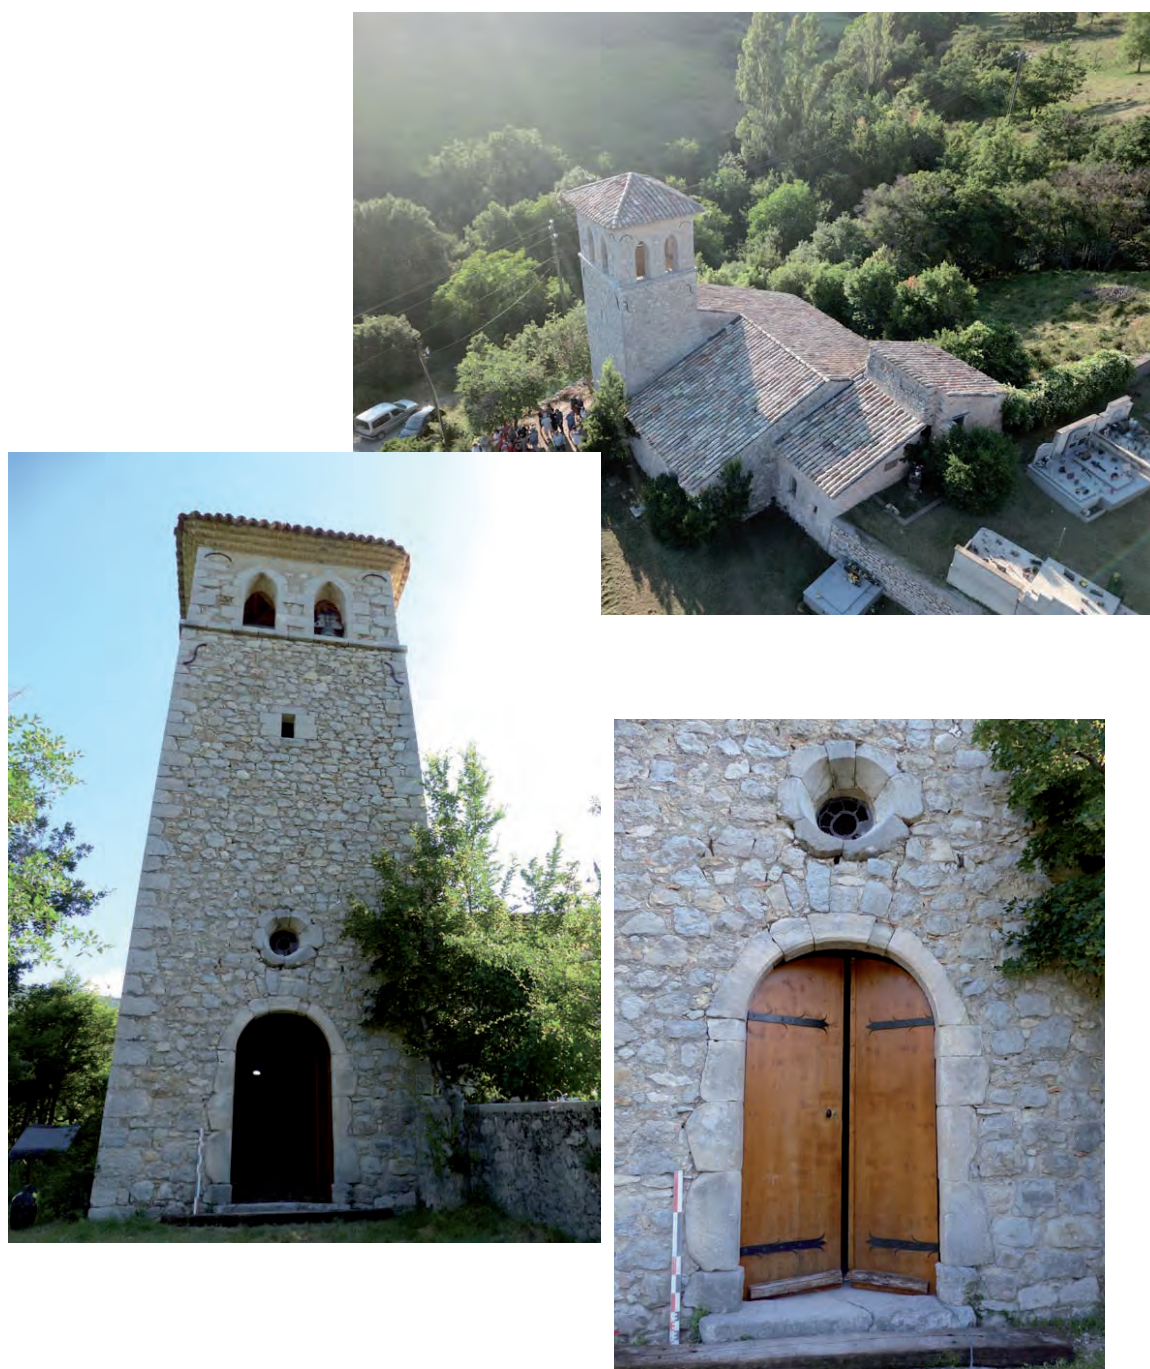
Fig. 9 : (a) vue aérienne générale de l'église et du clocher depuis le nord-est, (b) vue générale de la façade méridionale du clocher, (c) détail du portail.

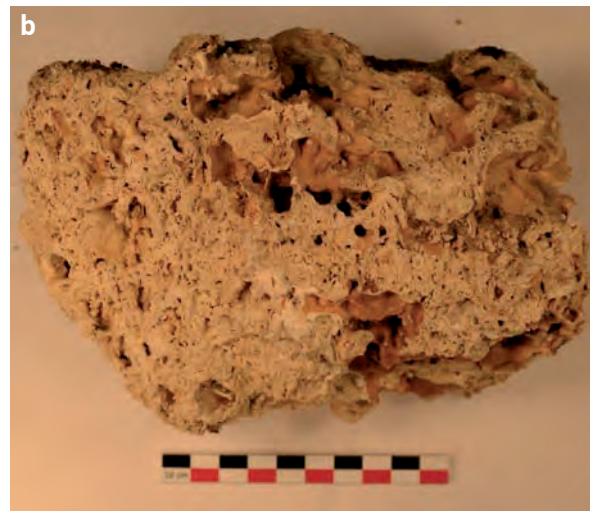
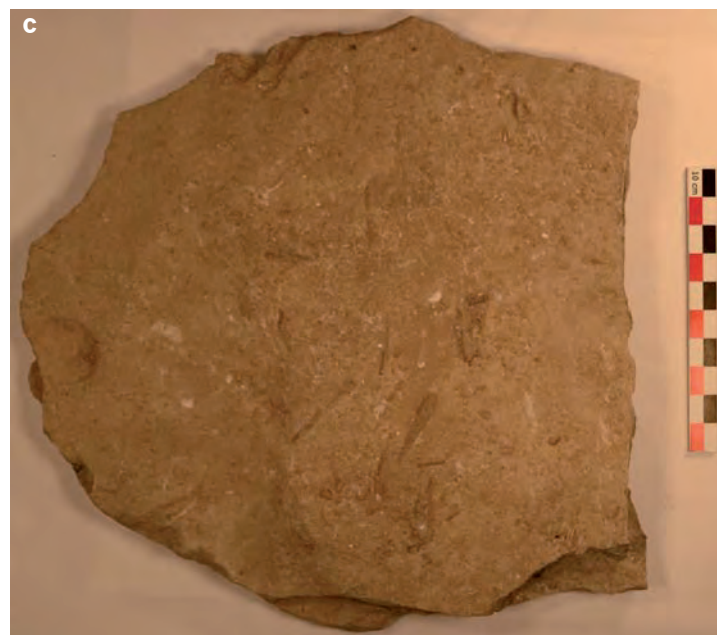
Fig. 10 : exemples de roches constitutives des élévations ou des sépultures. (a) : calcaire fin gris (Kimméridgien inférieur, Séquanien et Rauracien) ; (b) : tuf calcaire ; (c) : calcaire sublithographique à rostrés de belemnites (Barrémien inférieur ou Barrémo-Bédoulien).

- Figure 10 : exemples de roches constitutives des élévations ou des sépultures. (a) : calcaire fin gris (Kimméridgien inférieur, Séquanien et Rauracien) ; (b) : tuf calcaire ; (c) : calcaire sublithographique à rostre de belemnites (Barrémien inférieur ou Barrémo-Bédoulien). Clichés et DAO : E. Morin.

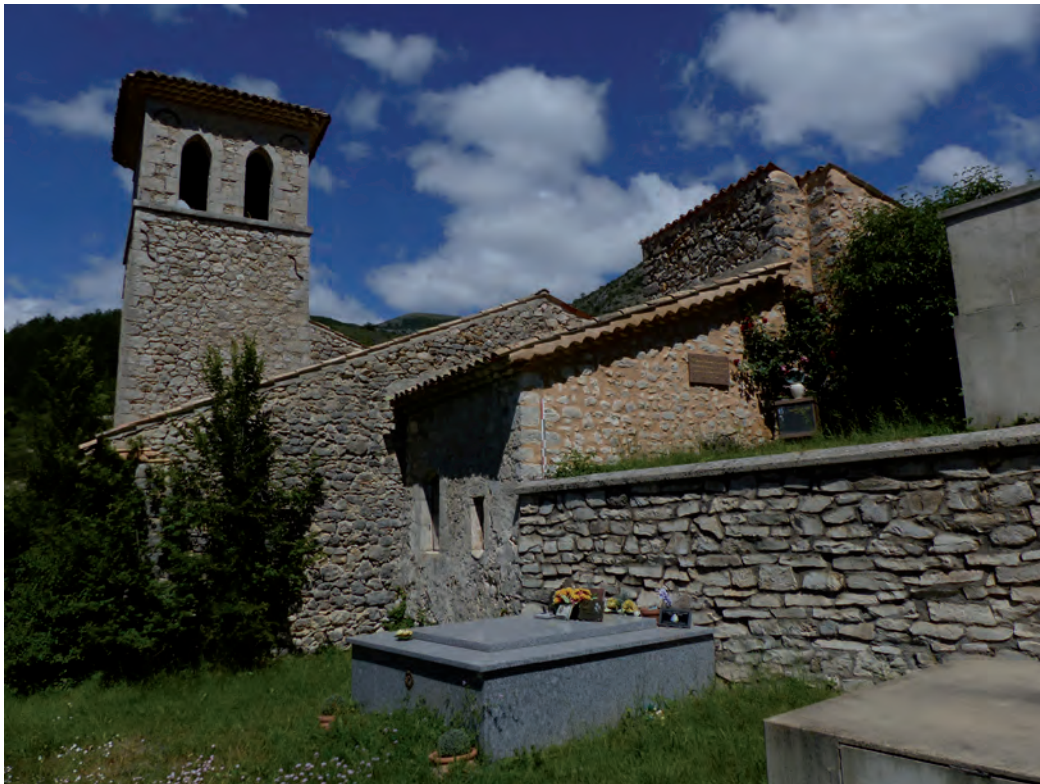
Fig. 13 : façade orientale, relevé (Zambeaux, Boursin 2017) et vue générale.

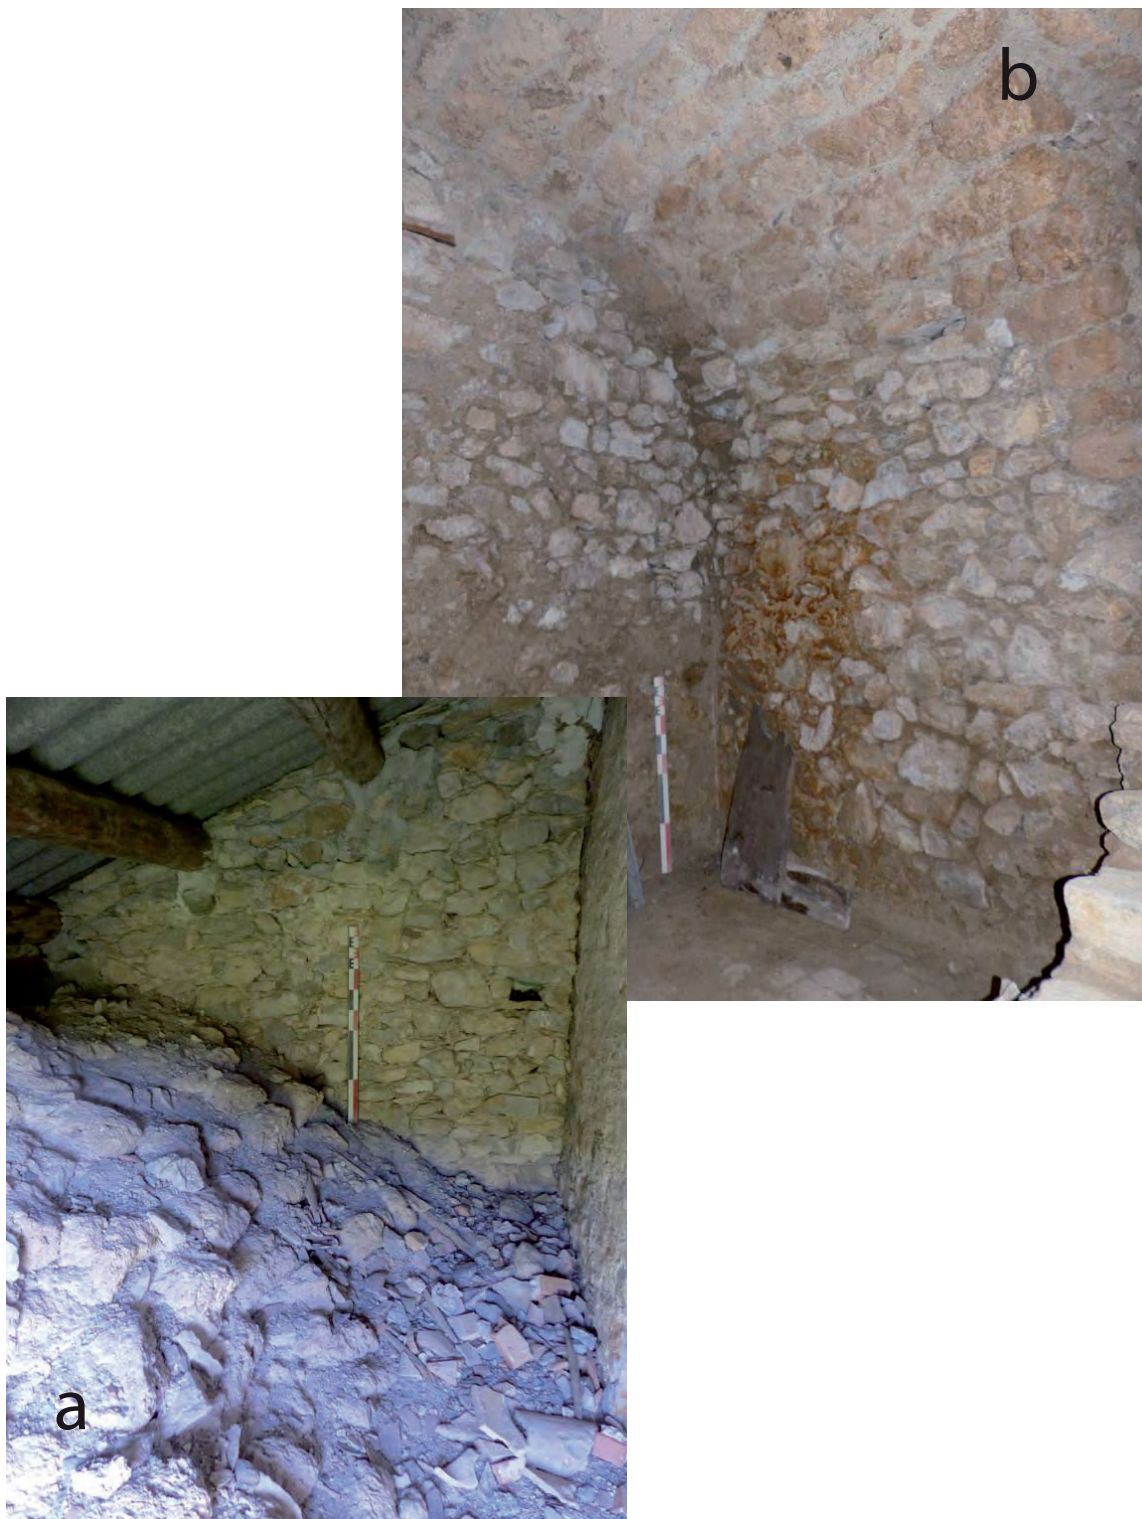
Fig. 16 : (a) vue des blocs de tuf utilisés pour la construction de la voûte de la nef, vue de l'extrados depuis l'ouest, ils sont de même nature dans la sacristie. (b) vue vers le nord-est de la voûte de la sacristie.

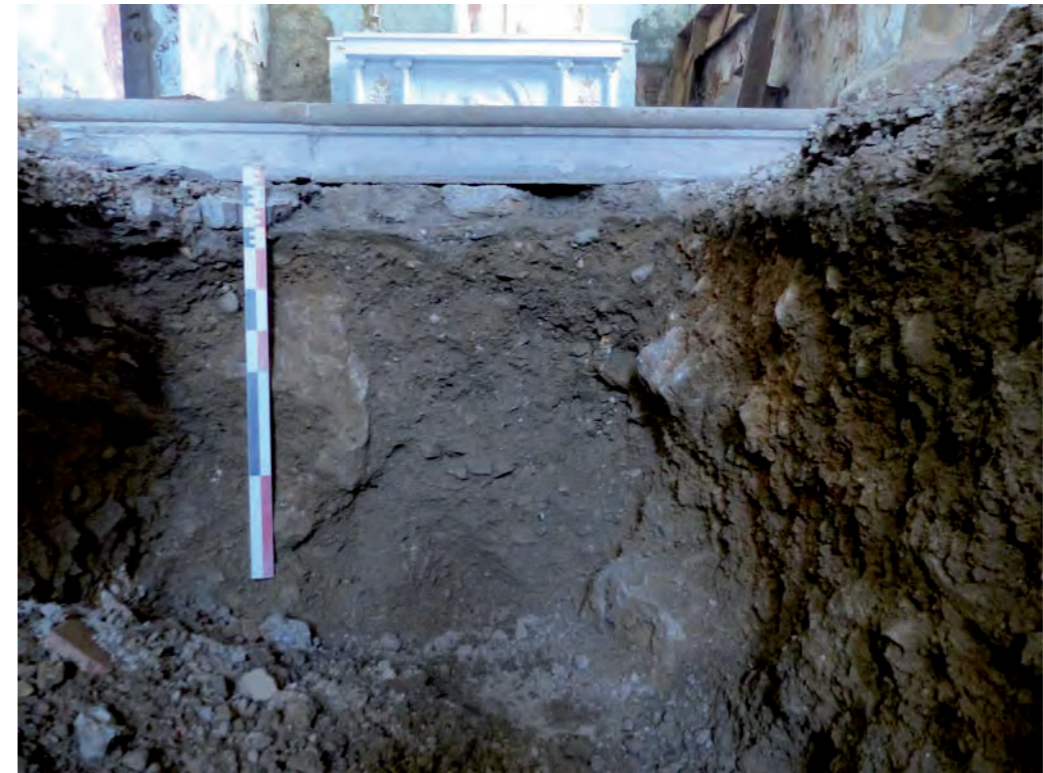
Fig. 18 : vue de la coupe est et relevé du sondage 1.

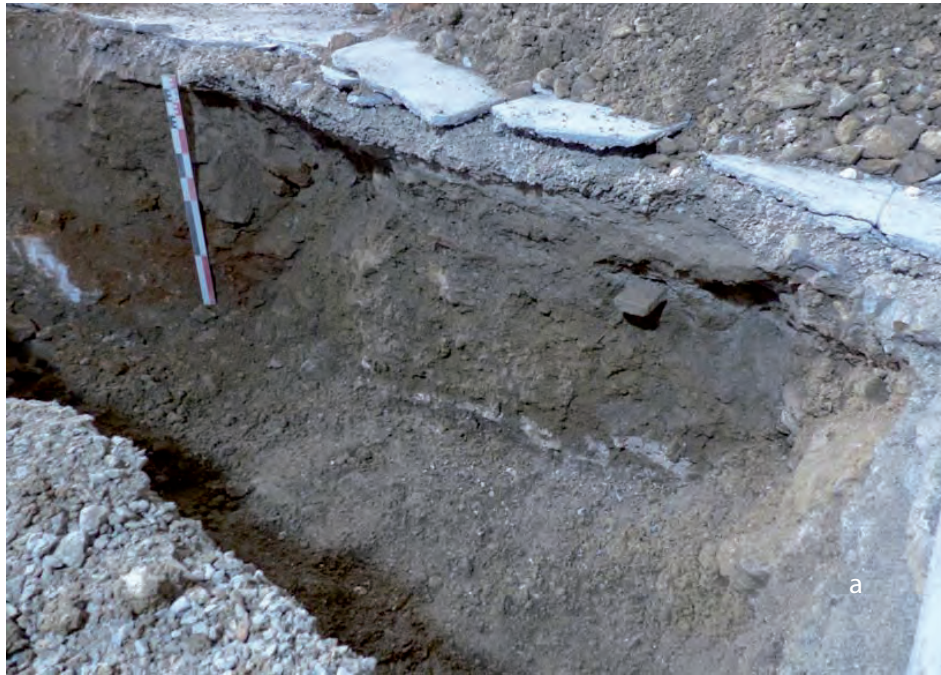
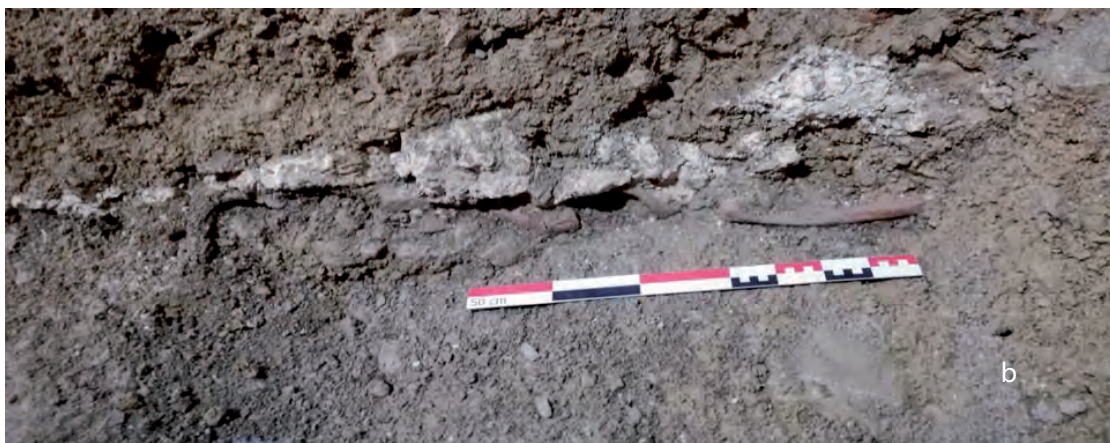
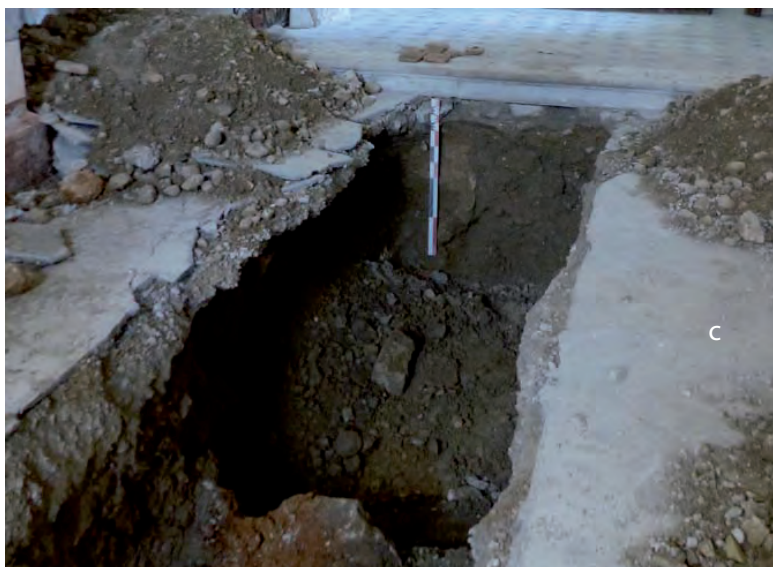
Fig. 19 : (a) vue générale de la partie est du sondage 1 et de la sépulture Sp.1 depuis le sud-est. (b) détail de SP.1 vue vers le nord. (c) vue générale du sondage après effondrement de la coupe nord

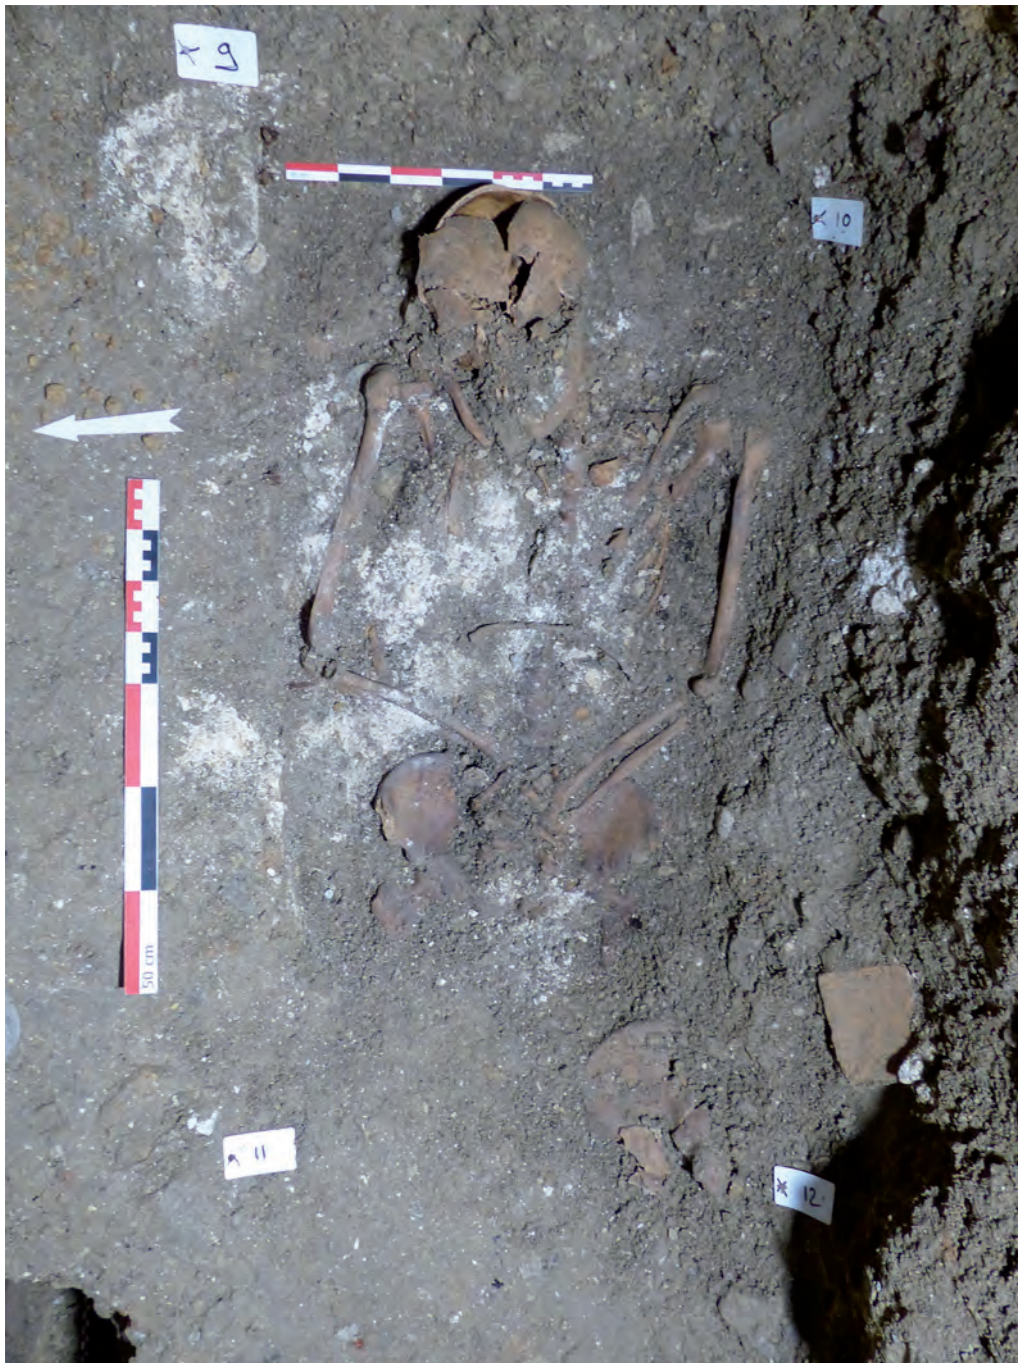
Fig. 20 : vue zénithale de la sépulture Sp.3 en cours de dégagement.

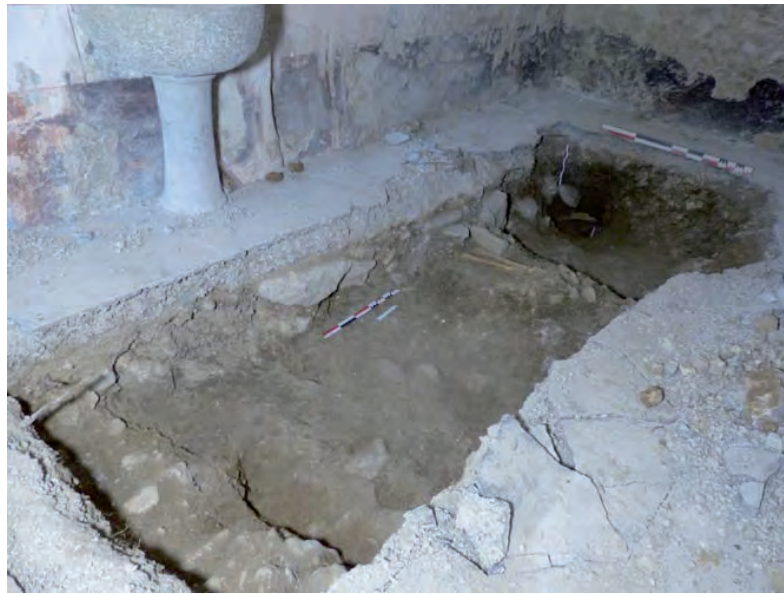
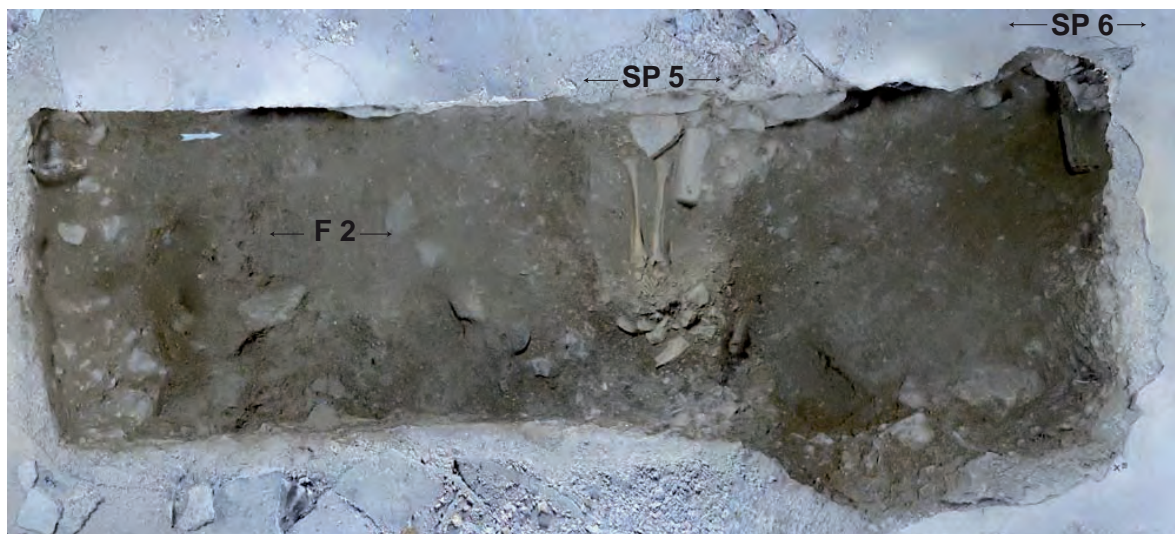
Fig. 23 : vue vue générale du sondage 2 depuis le sud-est, coupe sud/nord et extrait du modèle photogrammétrique en plan.

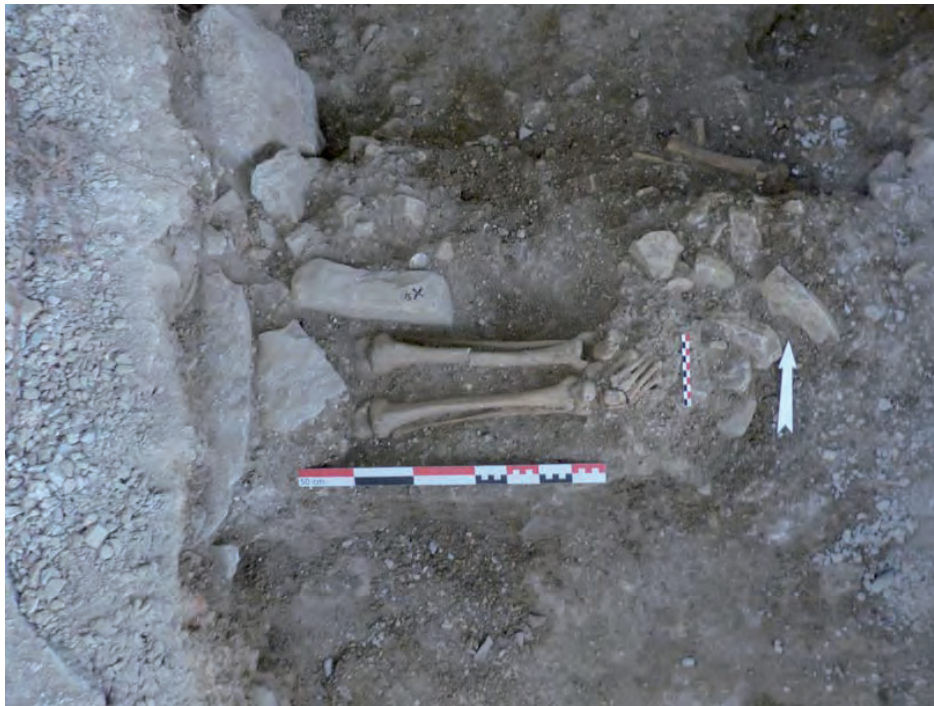
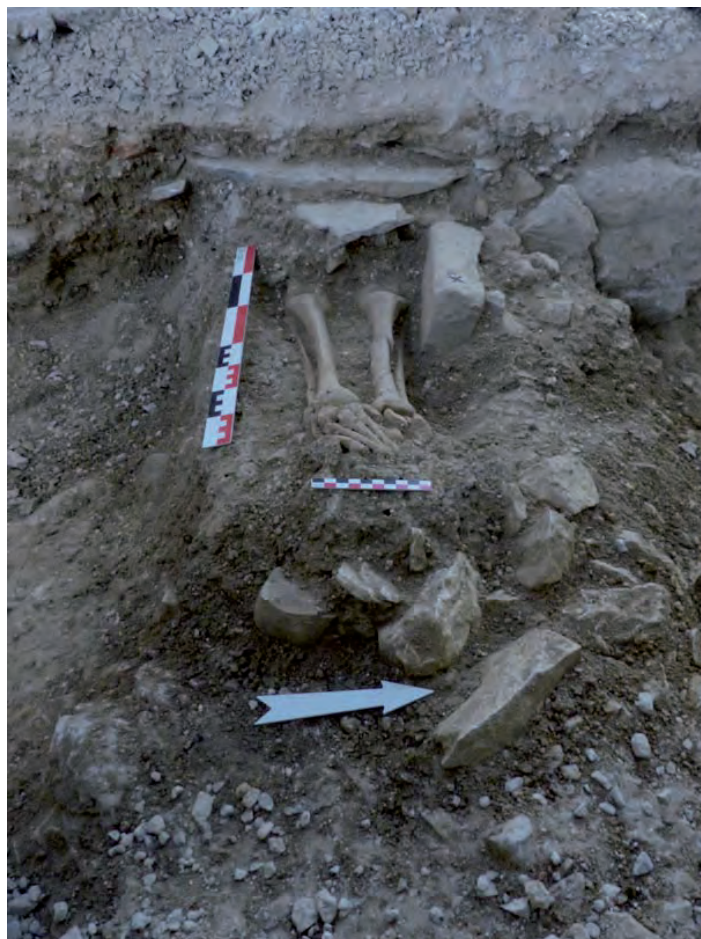
Fig. 24 : vue zénithale et oblique de la sépulture Sp.5.

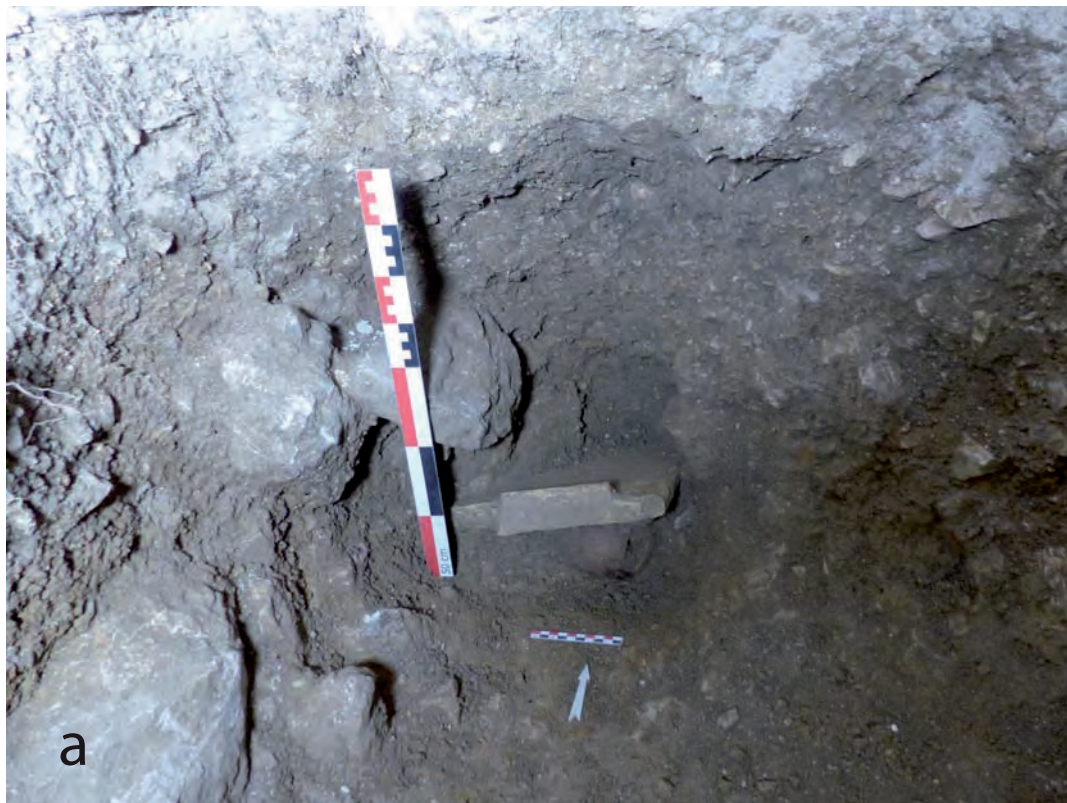
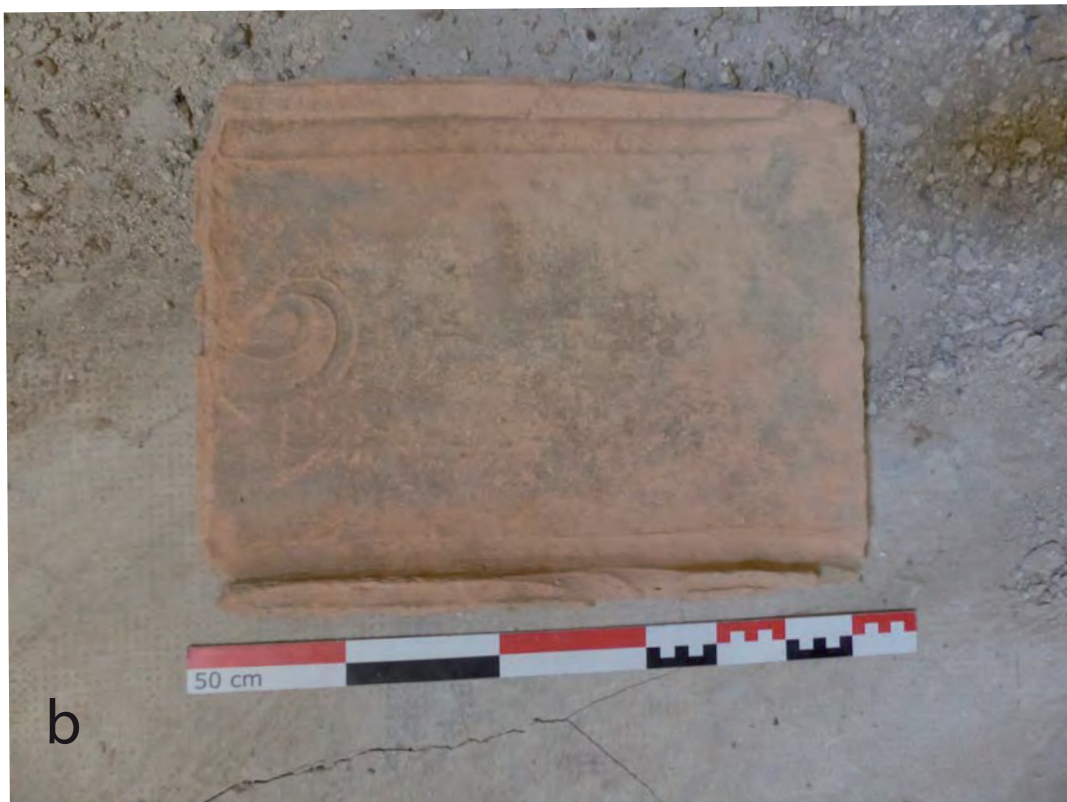
Fig. 25 : (a) vue générale vers le nord de la portion fouillée du bloc cranio-facial de la sépulture Sp.6. (b) détail de la tegulae trouvée lors du sondage test faisant partie de la bâtière

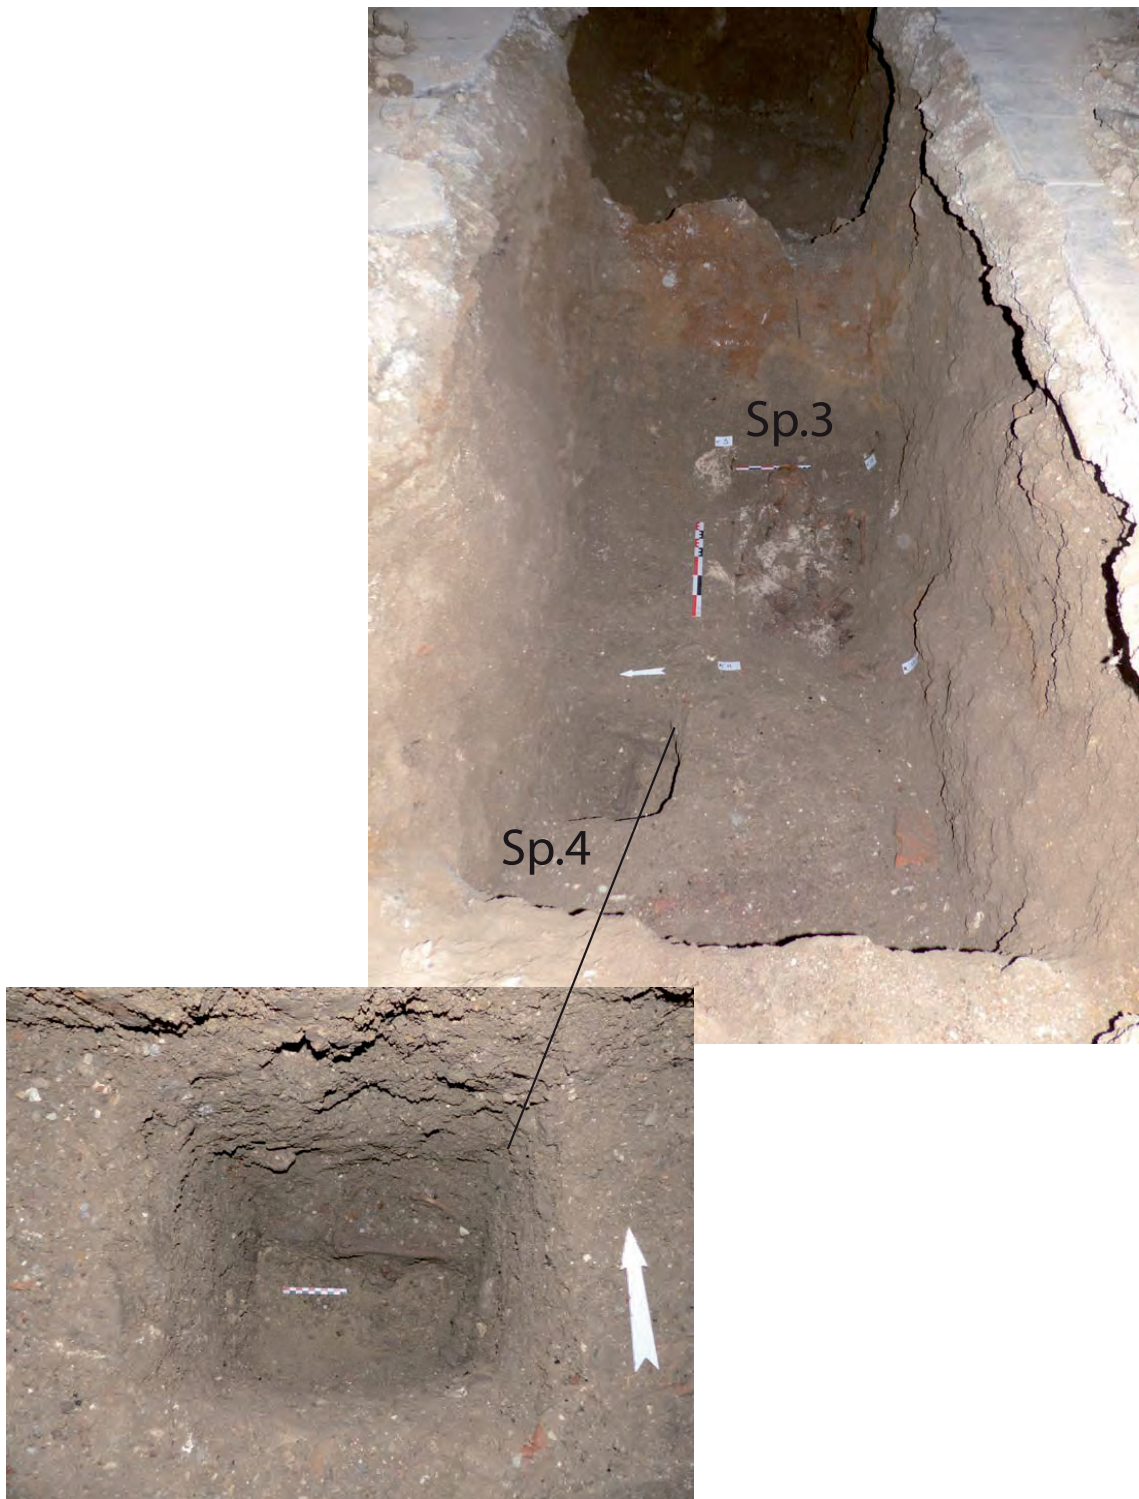
Fig. 21 : vue générale de la partie ouest du sondage 1 depuis l'ouest et détail du petit sondage ayant mis au jour la sépulture Sp.4.

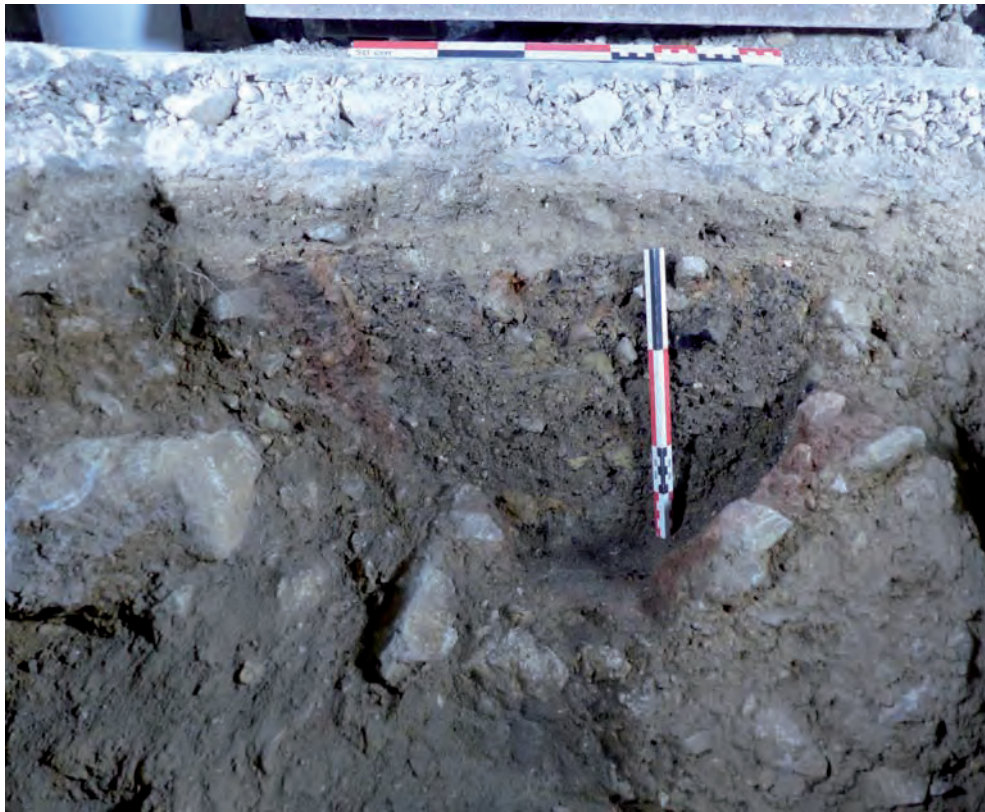
Fig. 22 : vue vers l'ouest de la structure F.1 en coupe et relevé.
